Závěrečná zpráva

Transfer obojživelníků 2016

Přívrat

30. května 2016
ZO ČSOP Podorlicko Česká Třebová

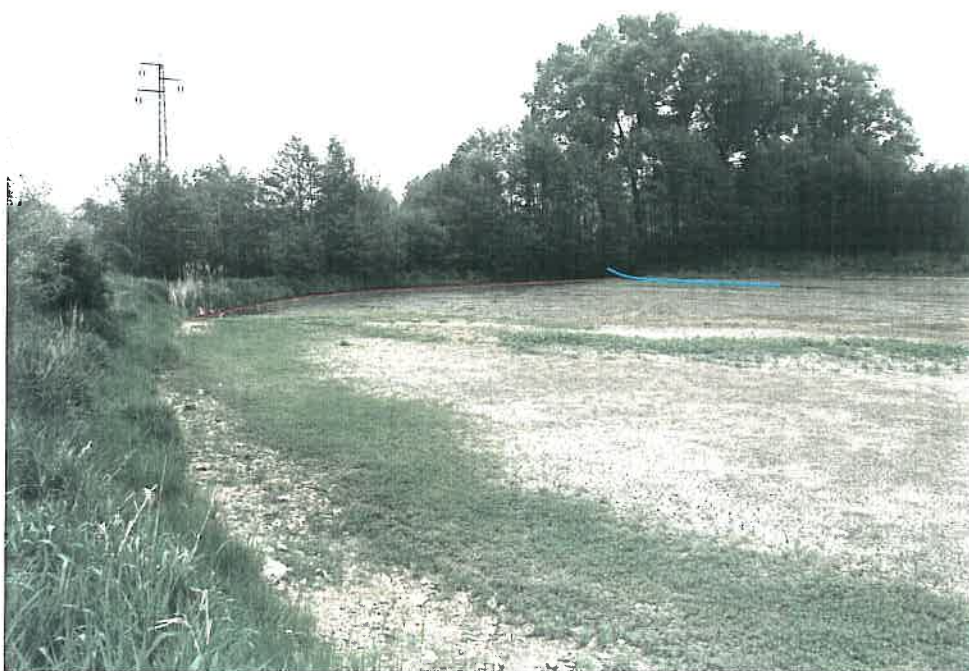
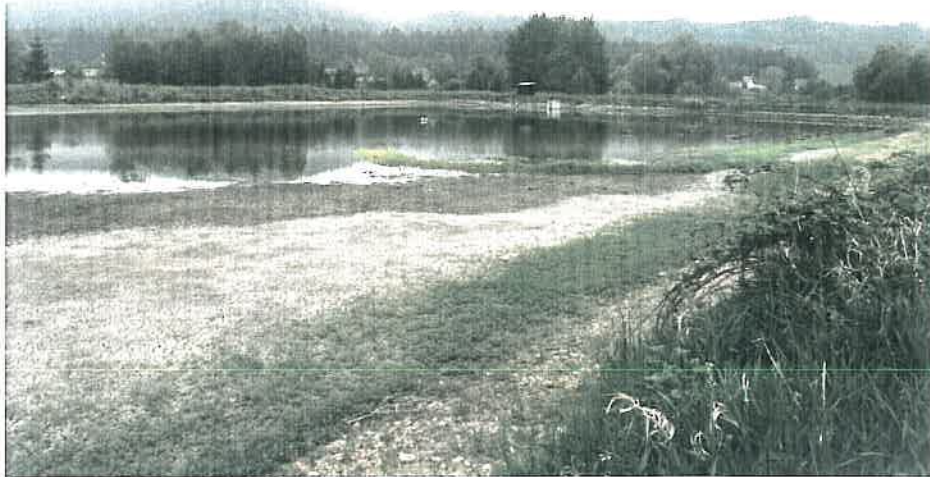
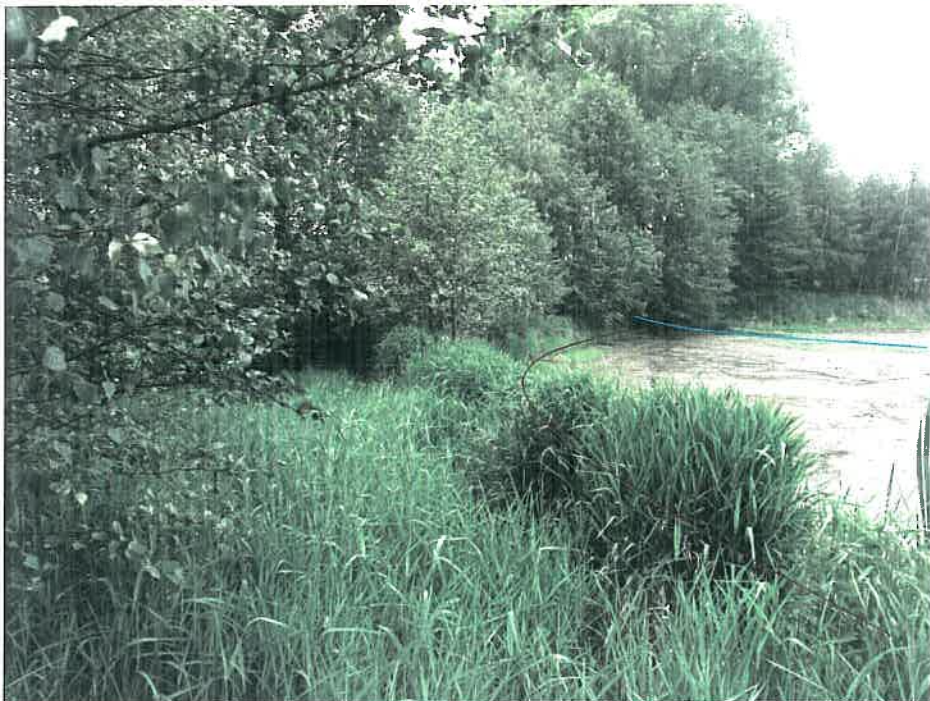
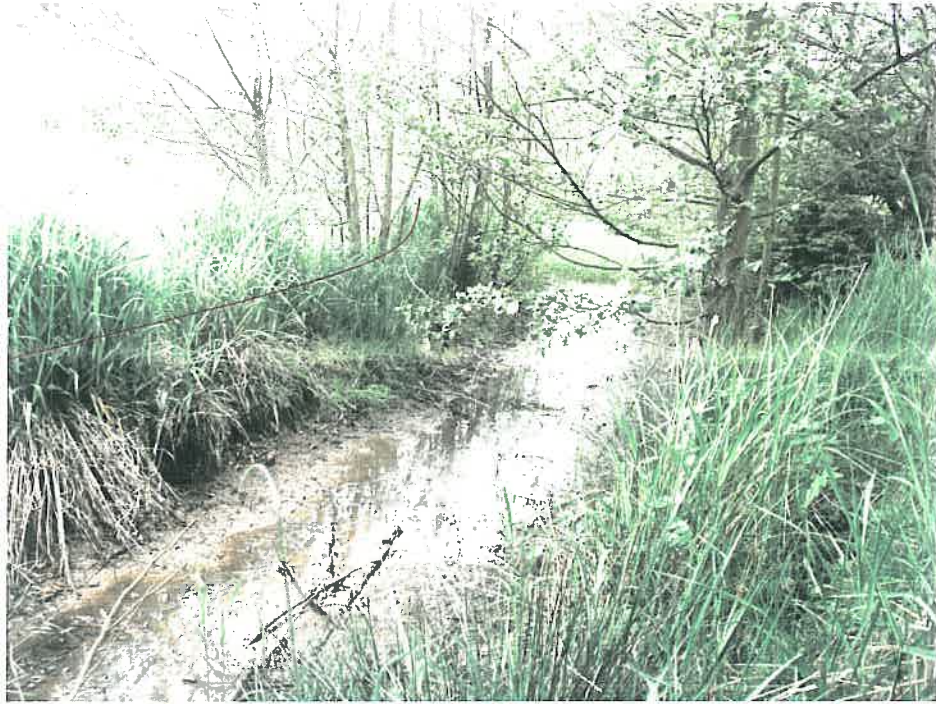
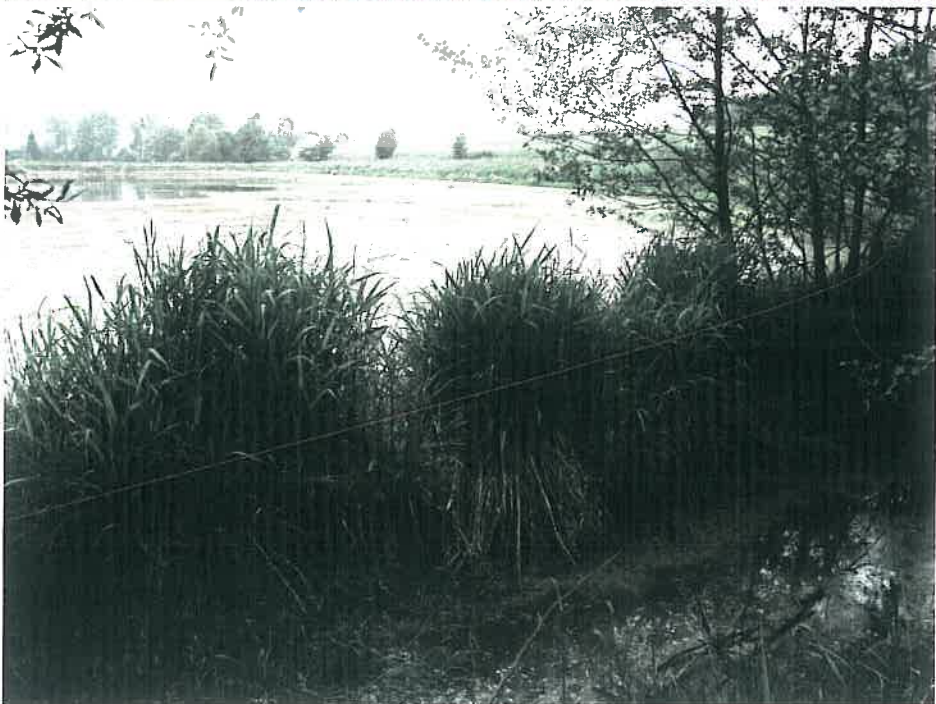
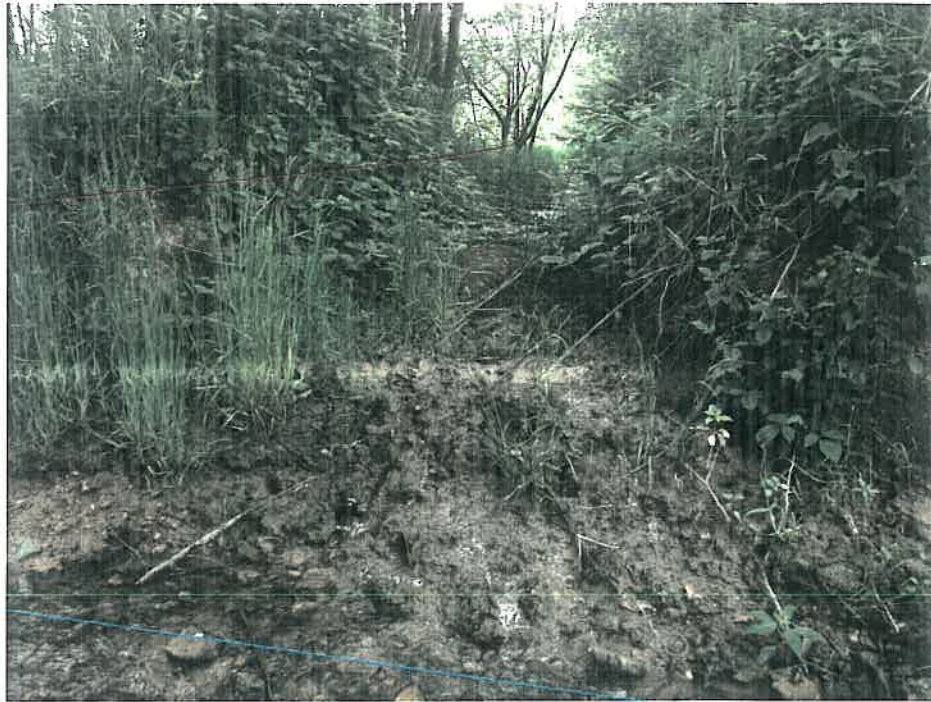
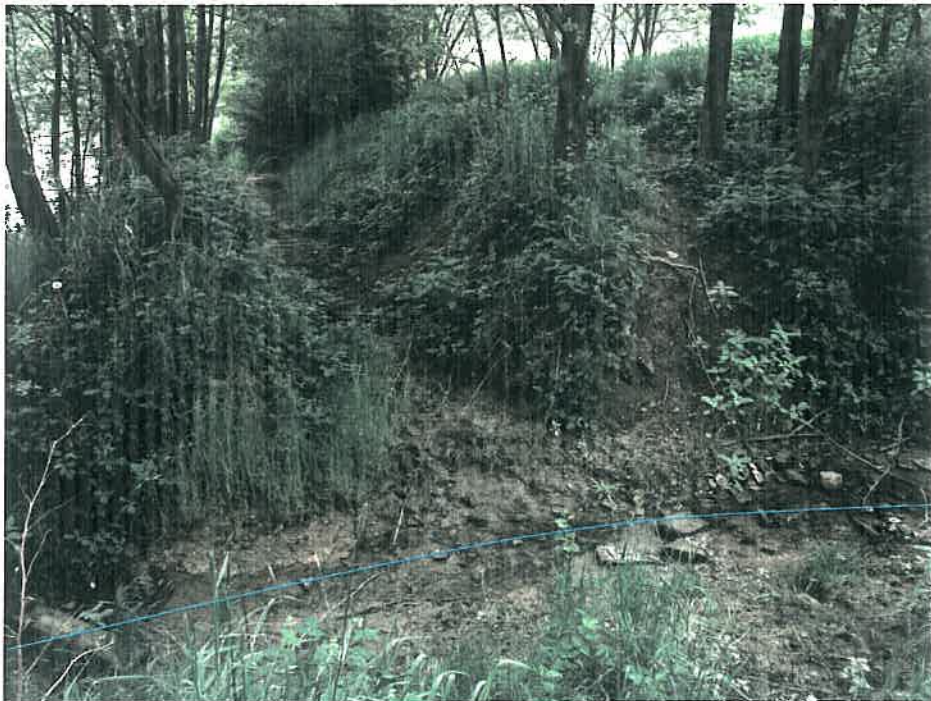
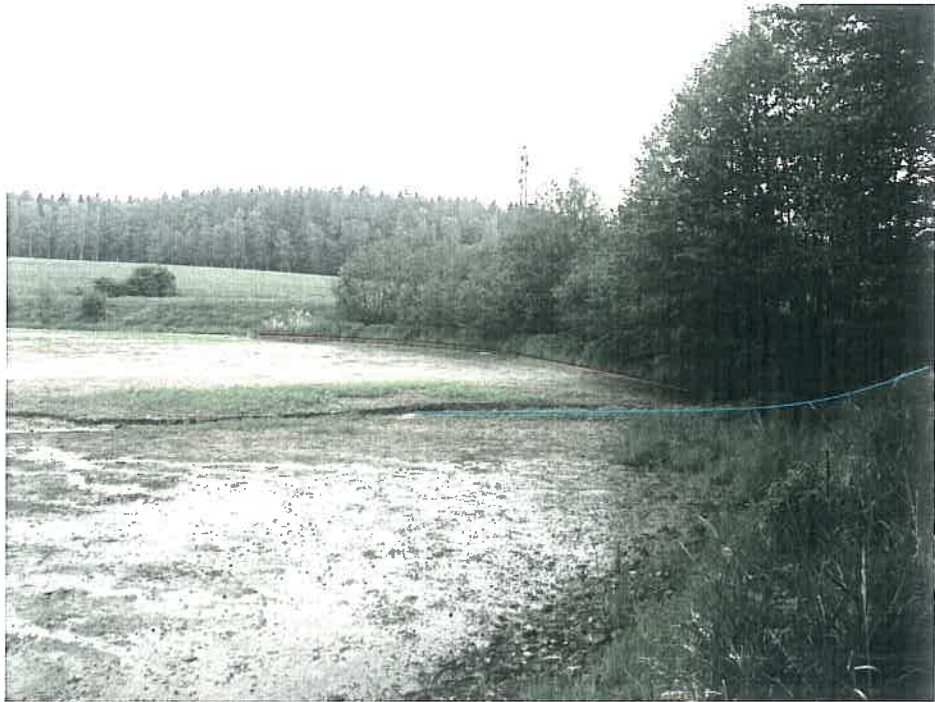
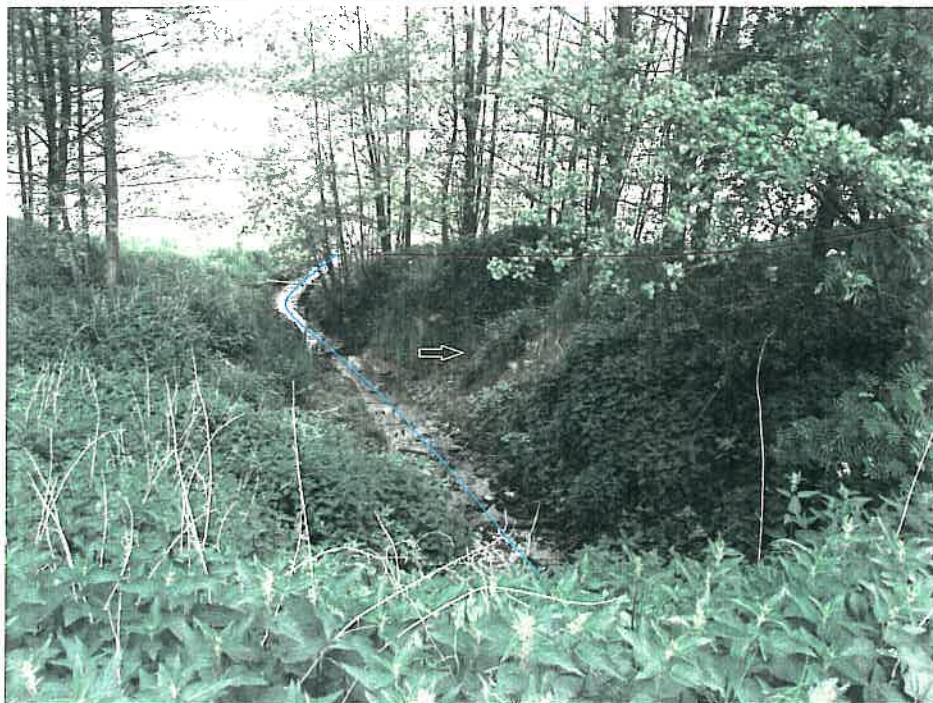
F Fotodokumentace - tůň

V den kontroly tůně byl rybník Trucovný pomalu znovu napouštěný. Bylo však možné bezpečně jít po pevném dně při okraji rybníku. V tůni bylo bahno, jinak ale v tůni voda nebyla a část tůně byla hustě zarostlá vysokými trávami.

Označení na fotografiích v přílohách: tmavě červený čára značí patu hráze tůně, stranu do rybníka; modrá čára značí přítok do rybníka a žlutá šipka upozorňuje na umístění přítoku do tůňky.

Označení na fotografiích: tmavě červený čára značí patu hráze tůně, stranu do rybníka; modrá čára značí přítok do rybníka a žlutá šipka upozorňuje na umístění přítoku do tůňky.
